Восстановление зуба венцовой шестерни опорно-поворотного устройства (ОПУ) башенного крана

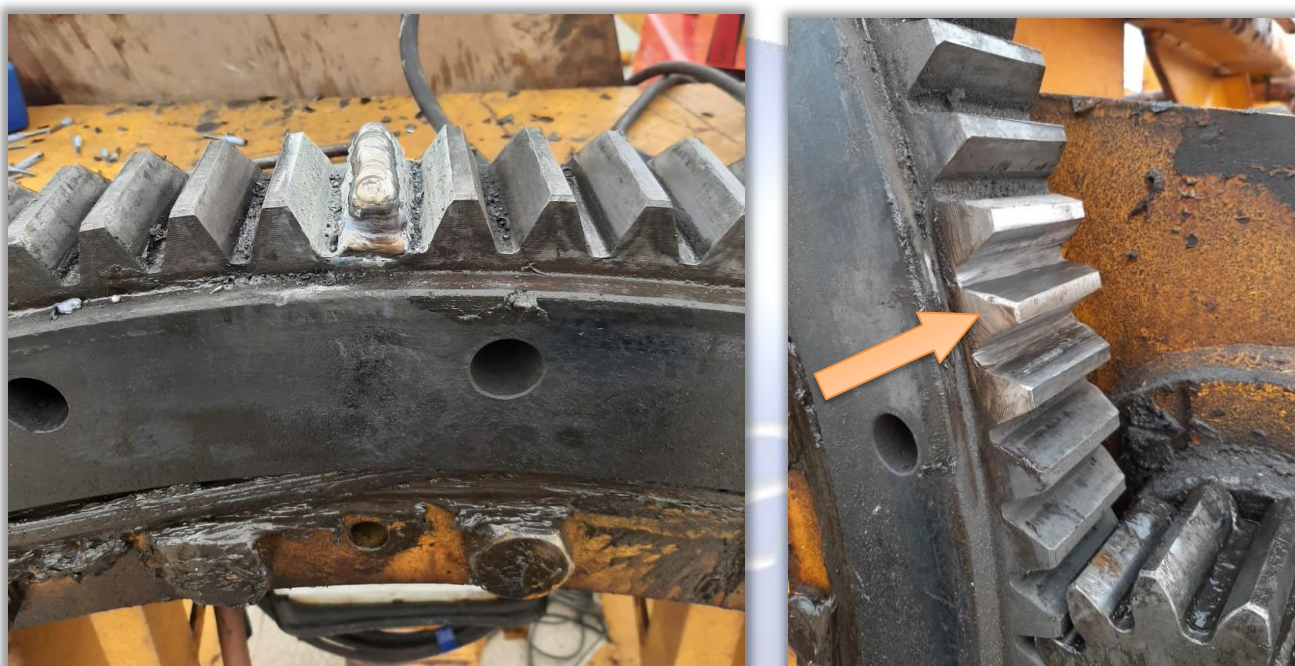
В процессе эксплуатации башенного крана на шестерни ОПУ приходится большая нагрузка. Поскольку давление в зубчатом зацеплении высоко, со временем металл зубьев «устаёт» и происходит износ последних вплоть до их выламывания.

Однако не стоит списывать дефектную шестерню и менять на новую. Она подлежит ремонту.

С помощью сварочных материалов Sabaros можно с легкостью восстановить утерянный зуб и вернуть работоспособность детали. Допускается выполнять ремонт зубьев без демонтажа детали с оборудования (если будет доступ для механической обработки на месте). Металл нового зуба имеет достаточную прочность и необходимую пластичность для быстрой приработки требуемого пятна контакта с ответной шестерней.
